40GHz帯コルゲートホーンを試作

国立天文台 先端技術センター

金子慶子, A. Gonzalez, 福嶋美津広, 藤井泰範, 浅山信一郎

概要

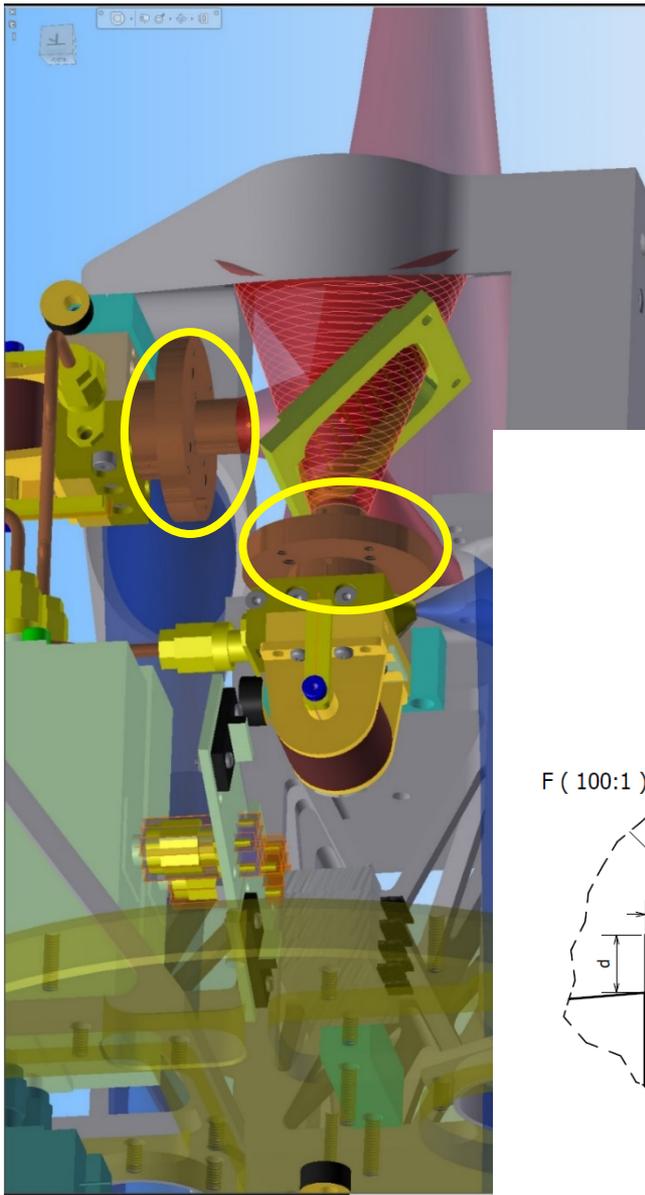
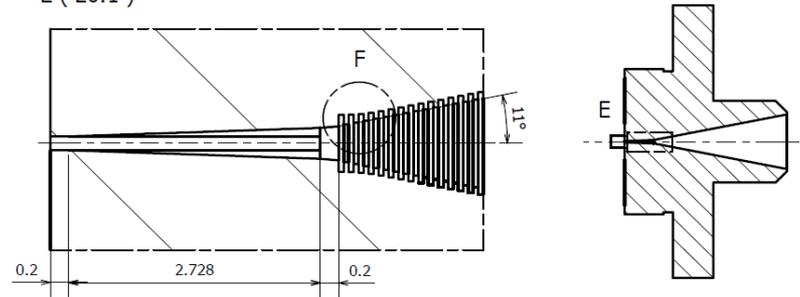
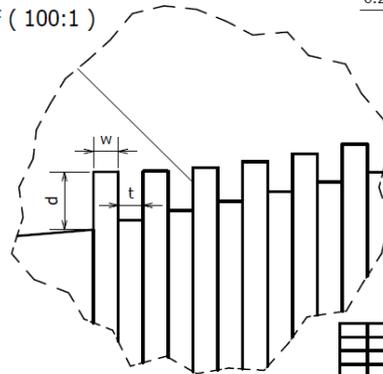
E (20:1)

F (100:1)

$w=t=0.054$
 $d=(\text{flange side}) 0.127, 0.108, 0.095, 0.087, 0.083, 0.083, 0.083, \dots, 0.083, 0.083$ (horn aperture)
 horn flare angle $\theta_{\text{horn}} = 11 \text{ deg.}$
 horn aperture diameter $2a = 6\text{mm}$

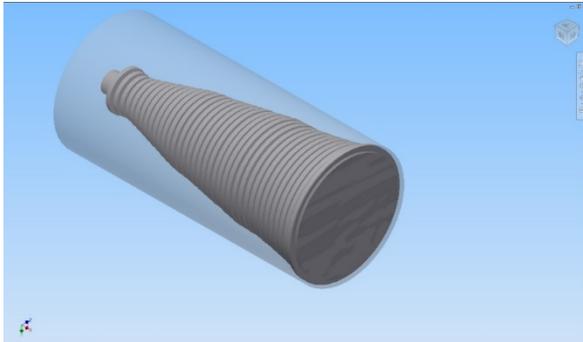
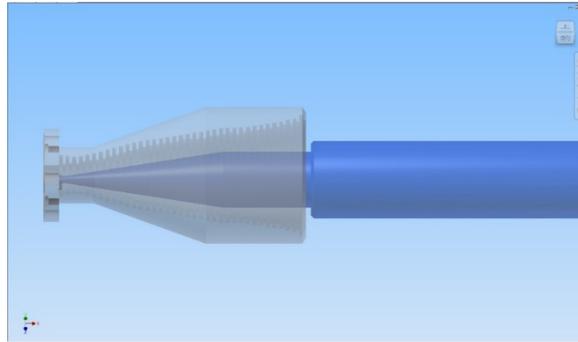
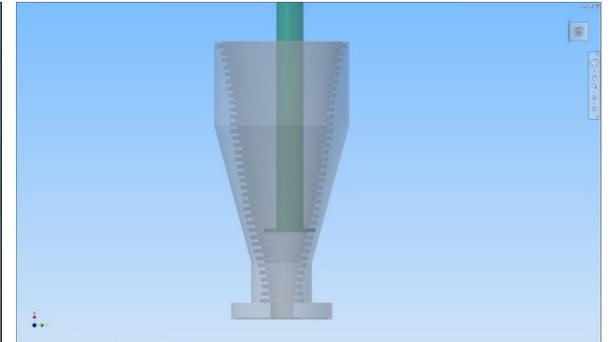
コルゲートホーン加工方法

加工方法	電鋳	旋盤切削	フライス加工
利点	外形加工なので、母材成形は比較的簡単	コスト安い 加工方法を確立できれば製作時間が短い	製作時間が短い 刃物の強度を旋盤より強くできる
欠点	コスト高い、時間がかかる 母材が抜け切らない場合がある	内側加工なので比較的加工が難しい	コルゲーションを切れる領域が限られる

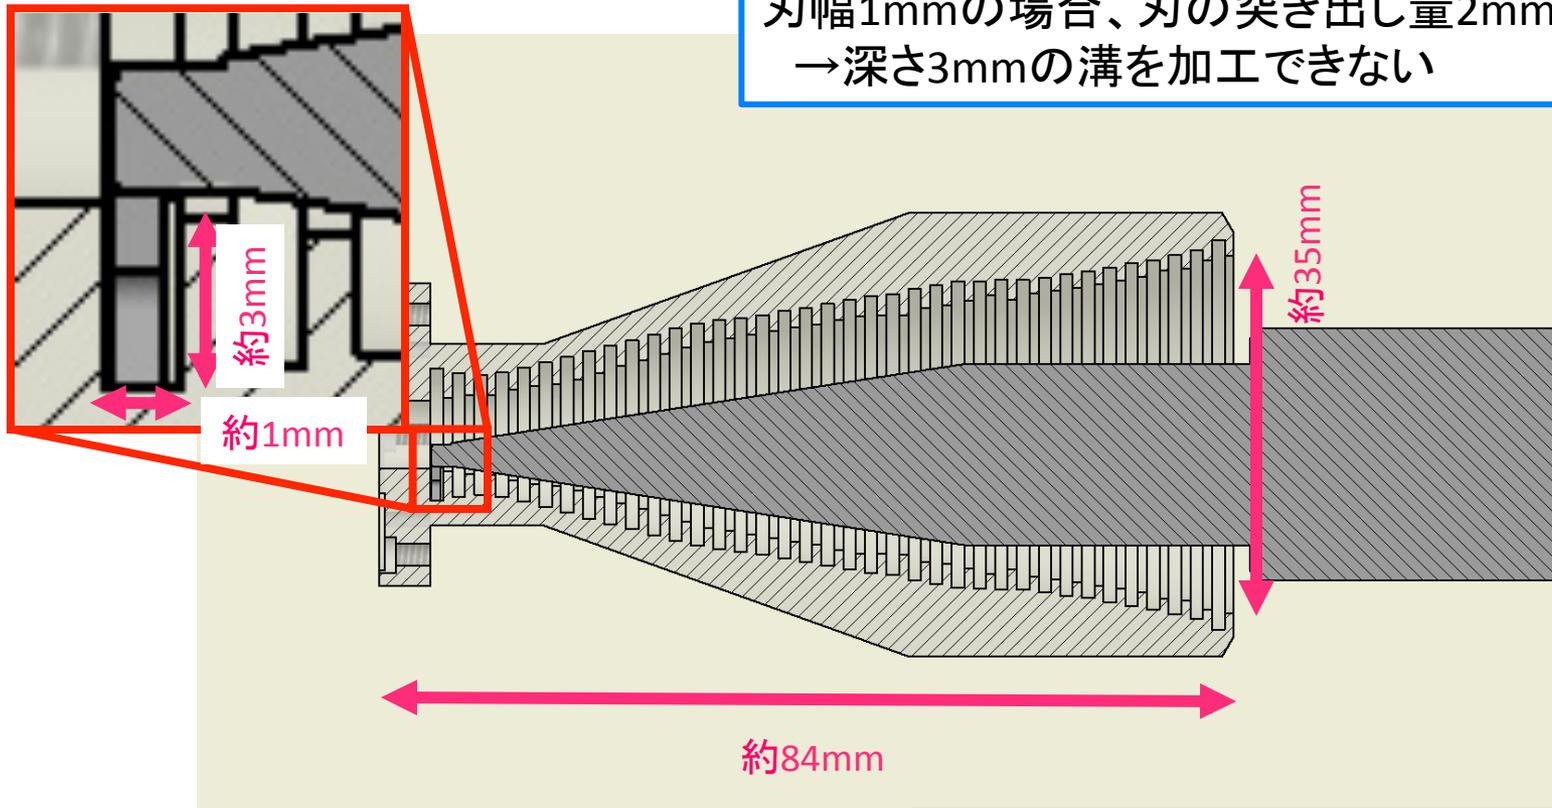
今回の製造は旋盤切削加工

市販の刃物では
刃幅1mmの場合、刃の突き出し量2mmが最大
→深さ3mmの溝を加工できない

溝の加工公差0.02mmくらいで大丈夫

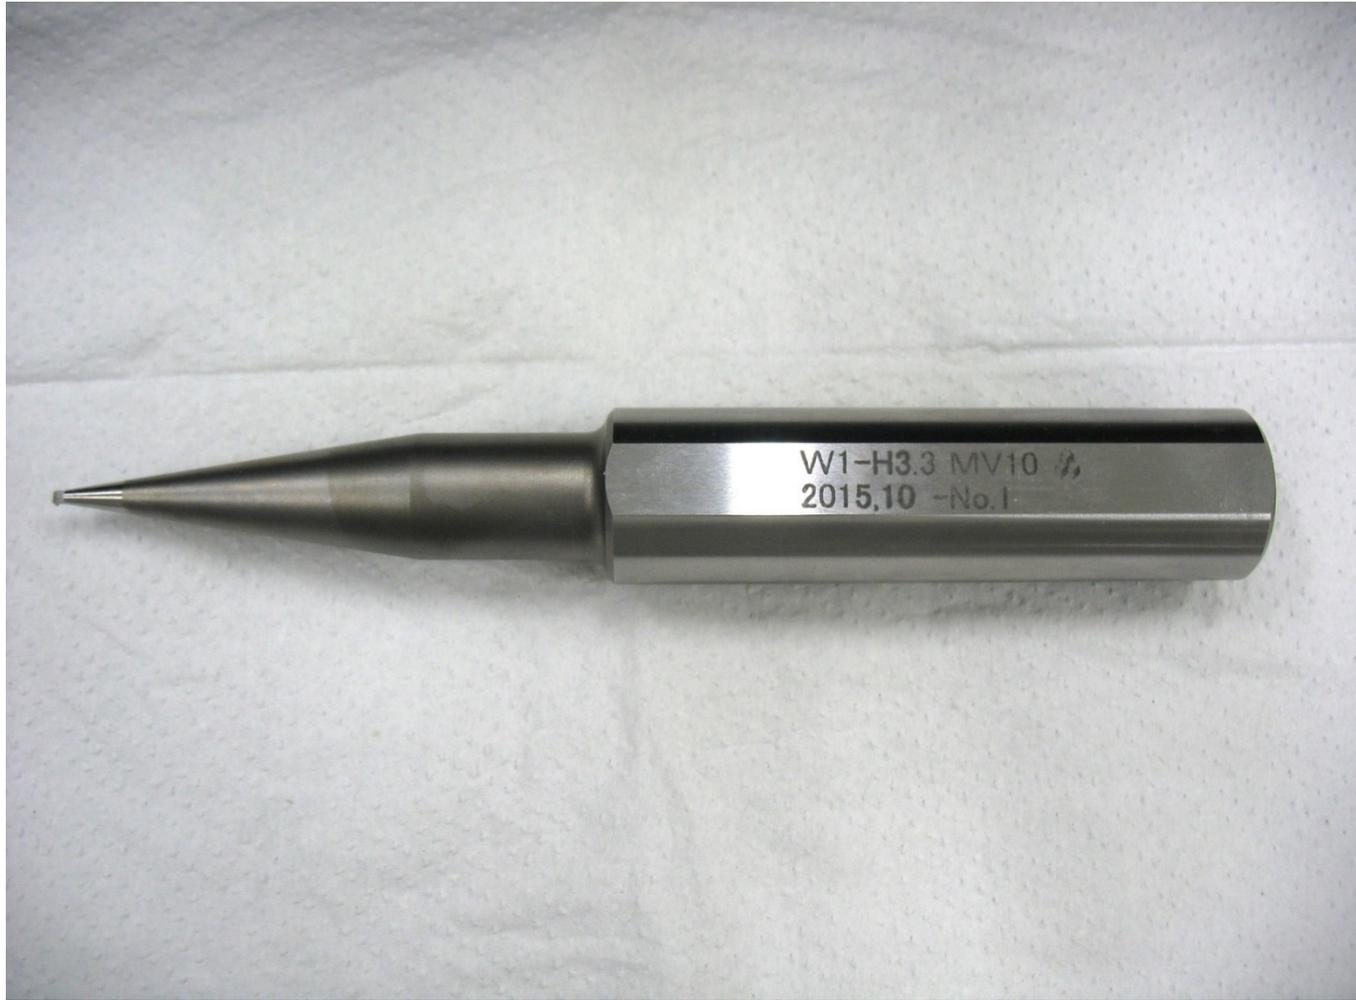
おれた

いままで4本折れた

折れた原因: 磨耗と切粉づまり
得られたもの: ノンコート
の磨耗過程

対策: エアブロー
折れた原因: 音が聞こえない
得られたもの: 切削音の重要性
ノンコート
の耐久性不足

対策: エアブローをやめて連続切削油
折れた原因: 磨耗
得られたもの: 切削油は必須
DLCコート
の耐久力
刃先交換式刃物の検討

3本目と条件同じ
折れた原因: ヒューマンエラー
対策: CNC使用

この失敗から切削条件のわりだしができた

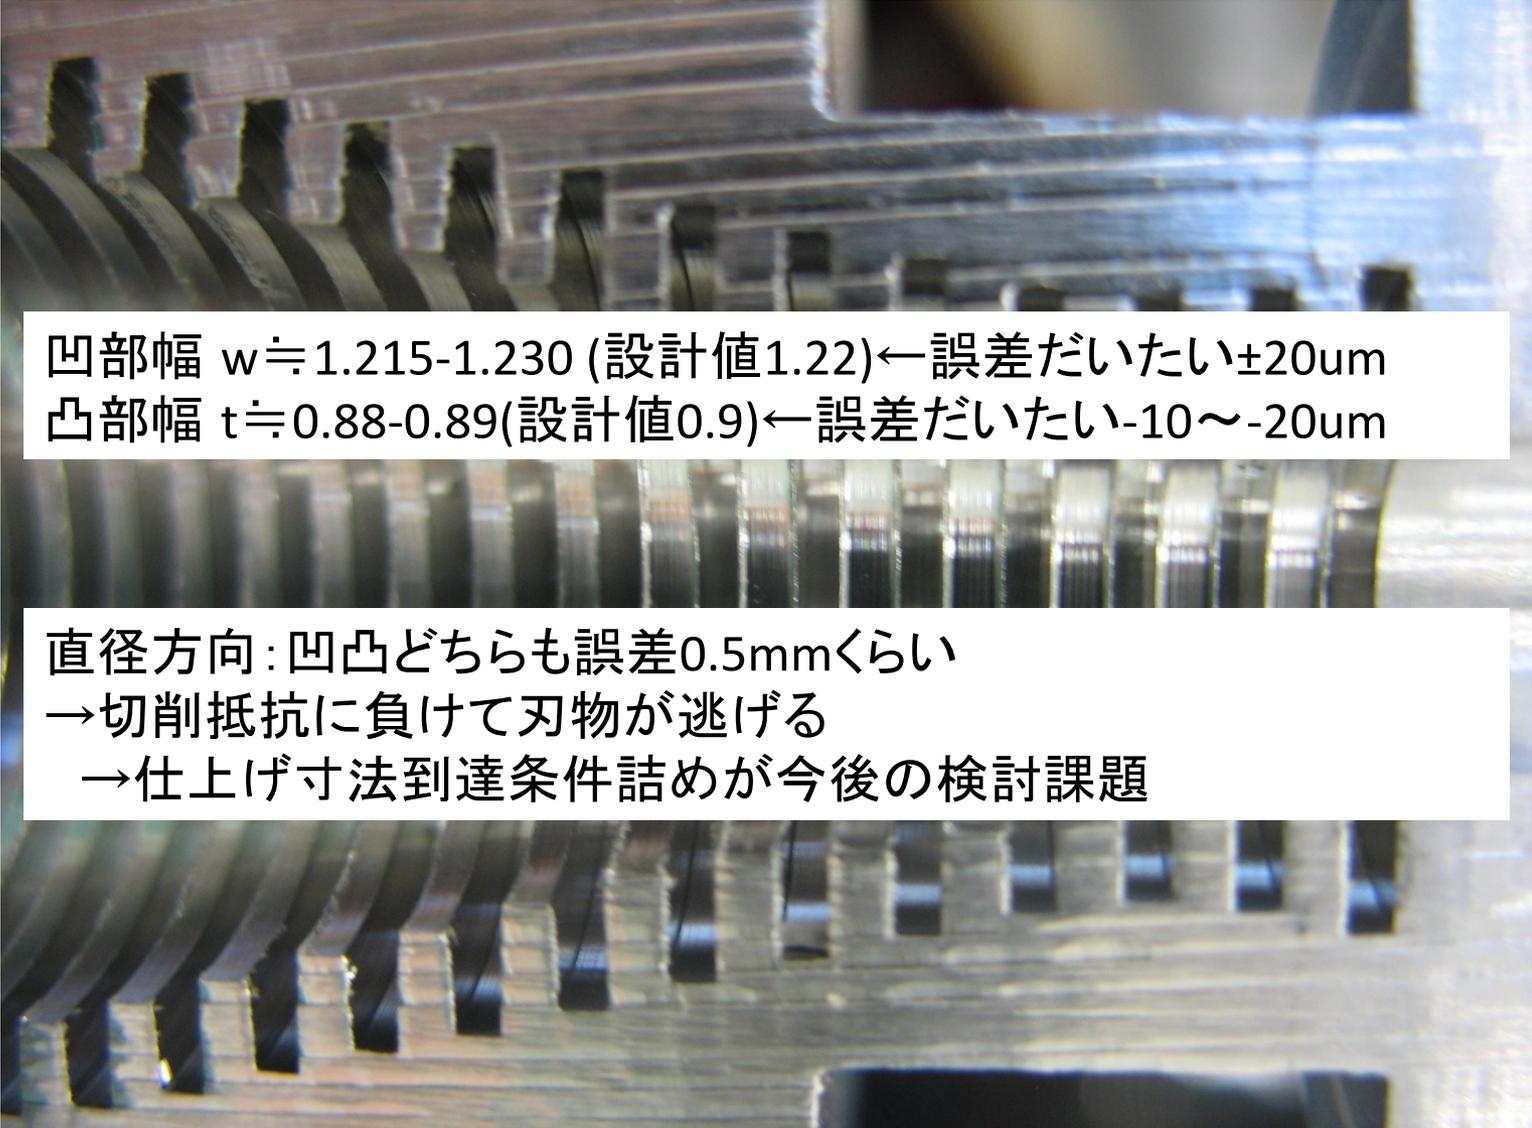
試作1号

凹部幅 $w \doteq 1.215-1.230$ (設計値1.22) ← 誤差だいたい $\pm 20\mu\text{m}$
凸部幅 $t \doteq 0.88-0.89$ (設計値0.9) ← 誤差だいたい $-10 \sim -20\mu\text{m}$

直径方向: 凹凸どちらも誤差0.5mmくらい
→ 切削抵抗に負けて刃物が逃げる
→ 仕上げ寸法到達条件詰めが今後の検討課題

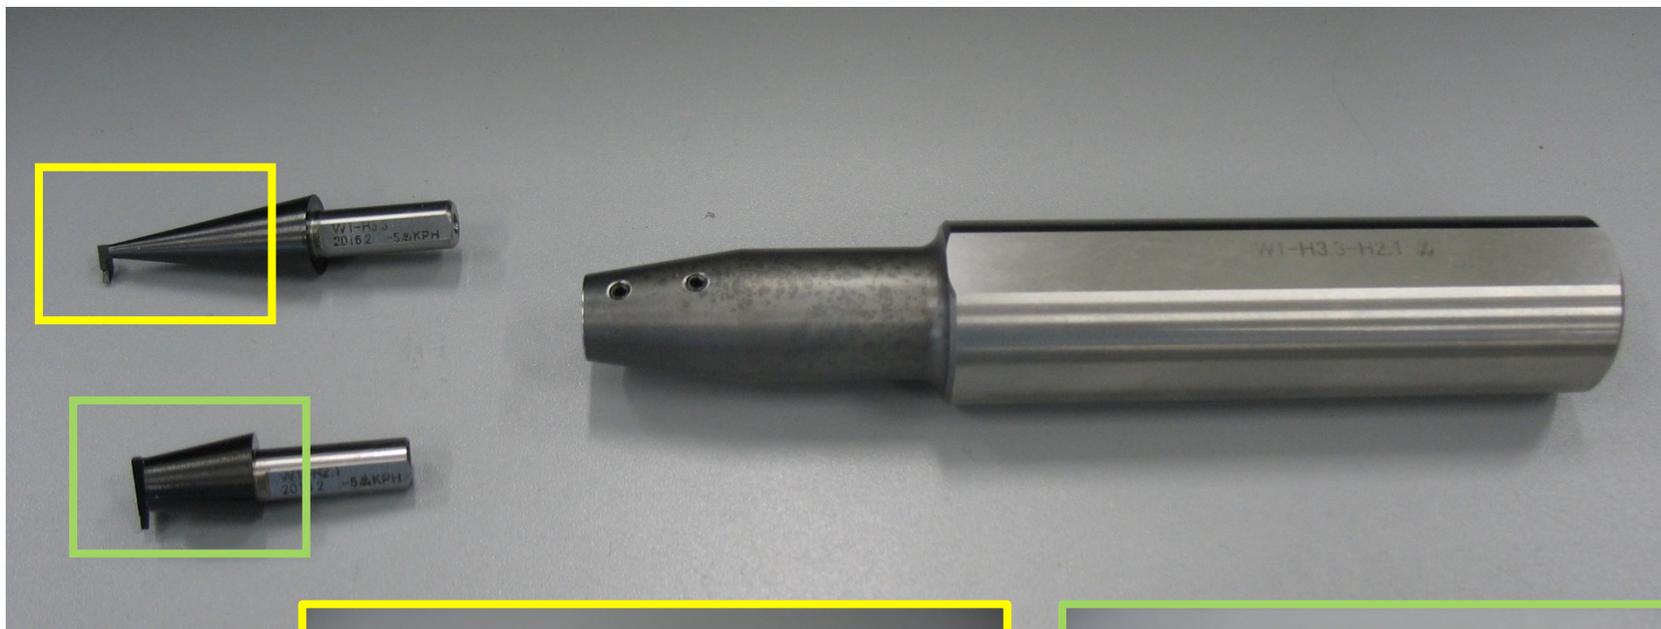
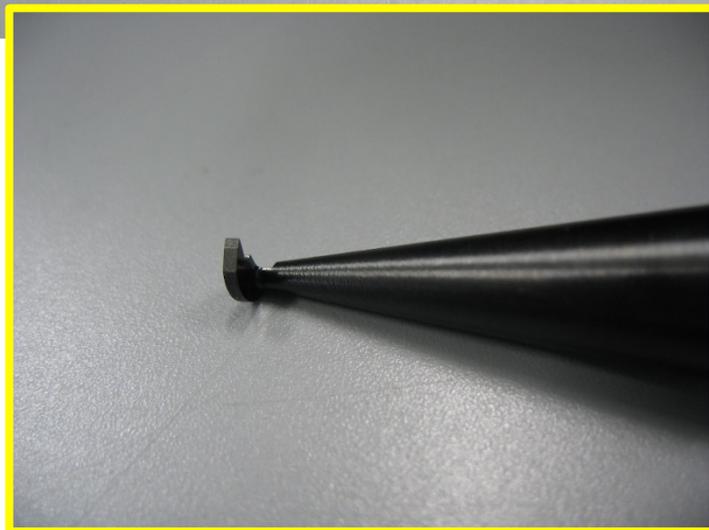
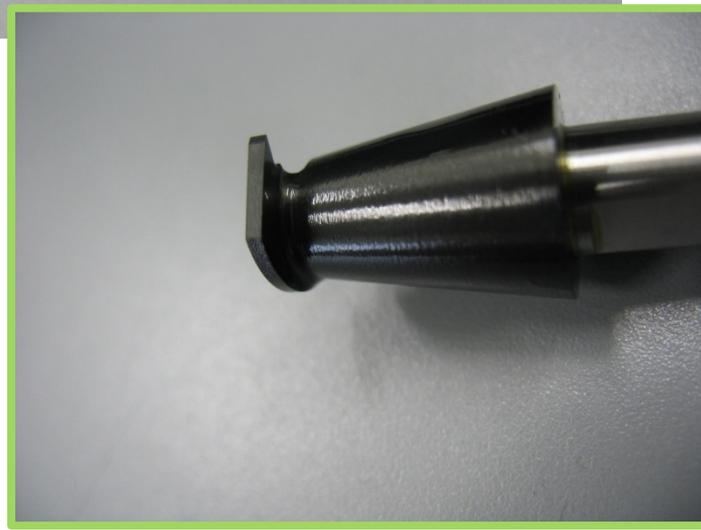
次の展開：刃先交換式

- ・刃先交換式

- 欠点：刃物着脱部分という分岐点による加工時の刃物強度減

- 欠点：工具交換が必要なため部品全体を同一加工できないことによる誤差
